华亭长兴陶土开发有限责任公司安口陶土矿

# 环境影响后评价报告书

建设单位：华亭长兴陶土开发有限责任公司

编制单位：兰州洁华环境评价咨询有限公司

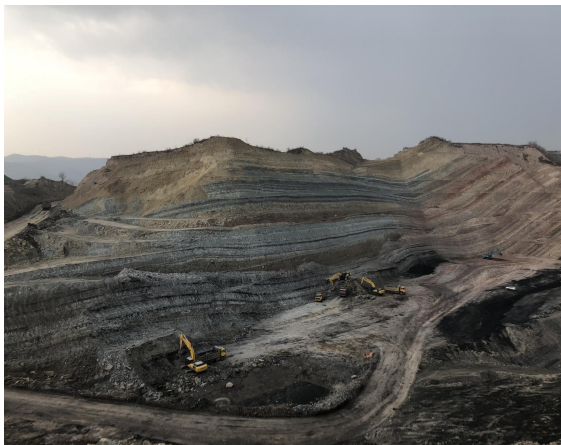
露天采坑

由以上实景照片可以看出，矿区采取了分层开采的方案；对矿区道路进行平整压实，必要时辅以洒水降尘措施；排渣场利用密目网遮盖，边坡植树绿化，有效防治水土流失和扬尘。植被措施前期以刺槐为主，后期部分渣场选用了松树，根据现场调查结果，植被恢复良好，成活率达到 90%以上。渣场分台阶设置了排水沟，保护堆渣的同时，避免形成较大流水，对矿区和植被造成威胁。

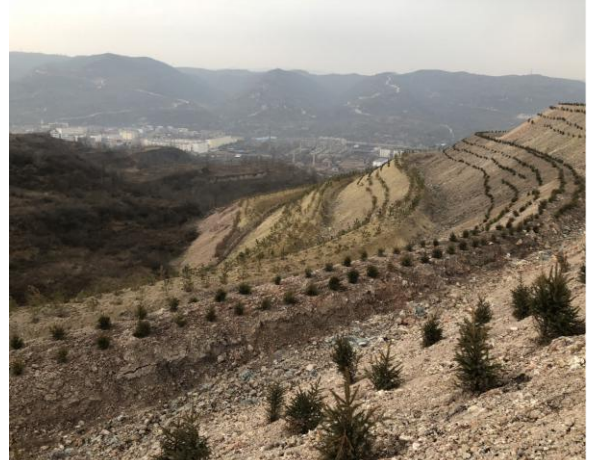
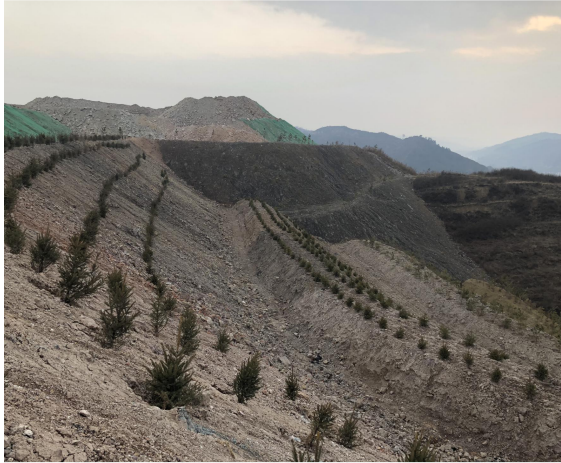
排渣场恢复状况

根据上述企业督察问题及整改工作分析，安口陶土矿并无严重破坏生态环境行为，但存在未设导流渠、绿化措施之后的问题。企业根据督察要求，限期内完成了挡渣墙、导流渠的建设。所有排渣场均分台阶堆放，台阶边缘设置导流渠，将雨水导排至渣场外，以保证渣场安全。根据本次后评价阶段现场调查，渣场前期采用的刺槐绿化措施，现已形成大面积高大的乔木，与原生植被连成一片，界线已不明显。后期采用的松树绿化措施，目前多形成约 2m 高植株，长势良好，具备一定的水土保持、防治扬尘功能。
